PRZEKROJE NORMALNE

w punktach charakterystycznych zagospodarowania ulicy

Obiekt	REMONT DROGI POWIATOWEJ NR 2029W od drogi Nr 2050W - Szańków - do drogi Nr 19 w km 0+017 - 1+468, 1+950 - 2+500,3+214 - 3+744			
Adres	Szańków, Kolonia Szańków gm. Łosice, woj. mazowieckie			
Inwestor	Powiat Łosicki			
Nazwa rys.	Przekroje normalne			
Rys. Nr	Stadium	Branża	Skala	Data
	P.B.	Drogowa	1:50	III kw. 2012r.
Projektant	Imię i Nazwisko			Podpis
	Mgr inż. Dariusz Zbieć Upr. Bud. Nr MAZ/0017/POOD/10 do projektowania bez ograniczeń w specjalności drogowej MAZ/BD/0576/10

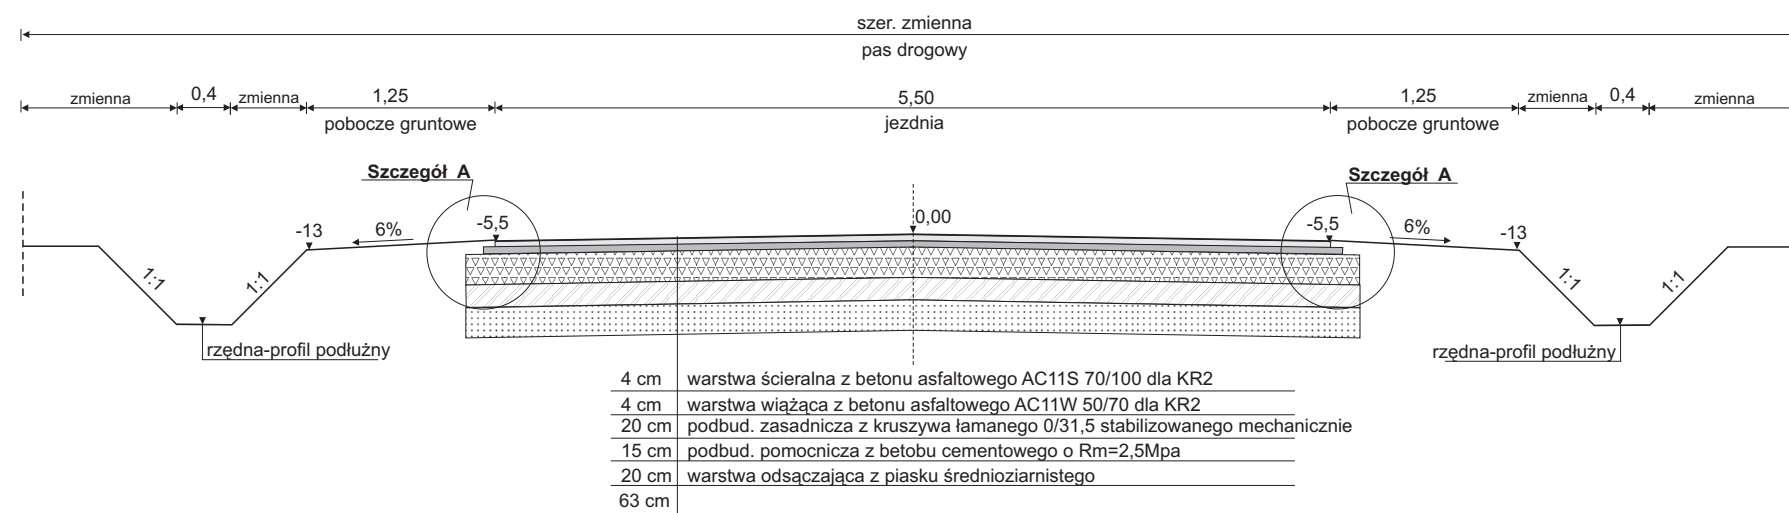
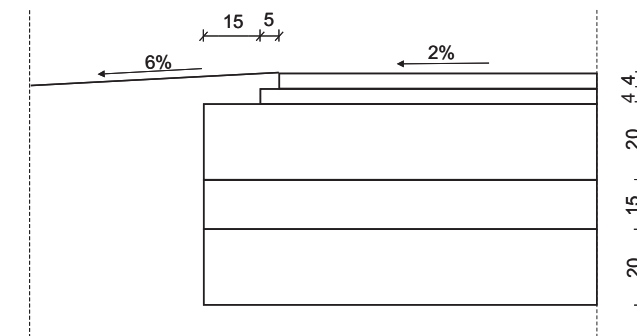
PRZEKRÓJ NORMALNY - likwidacja przełomów

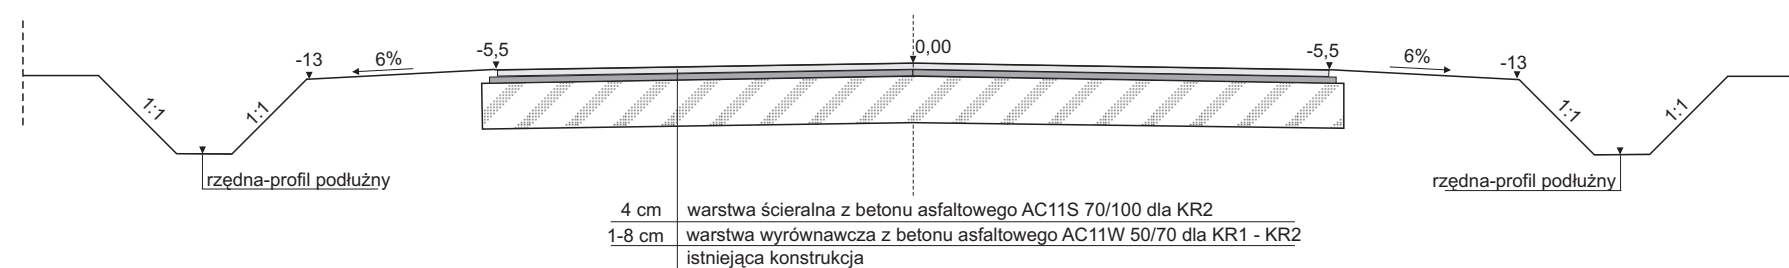
PRZEKRÓJ NORMALNY - wzmocnienie nawierzchni na odcinkach bez wyrównania kruszywem łamanym

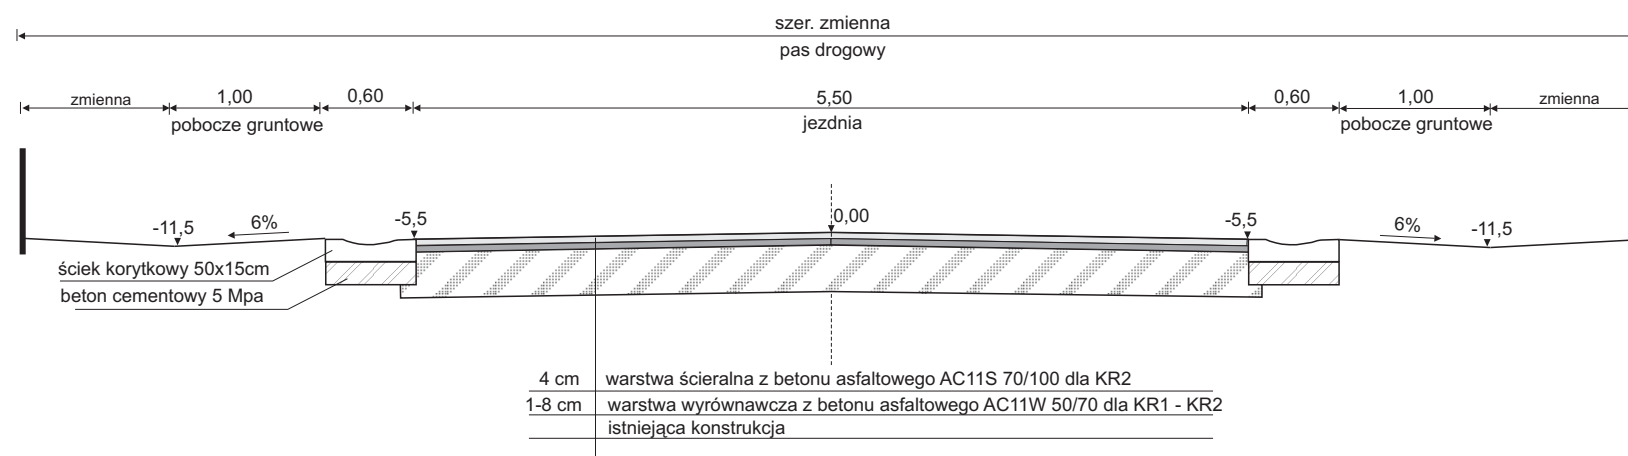
PRZEKRÓJ NORMALNY - wzmocnienie nawierzchni i ściek korytkowy km 1+060 - 2+300 na odc. bez wyrównania kruszywem łamanym
